Datum: 2015-01-19

Fotodokumentation på följande sidor visar de gjorda åtgärderna.

ÅTGÄRDER EKLUND 150119

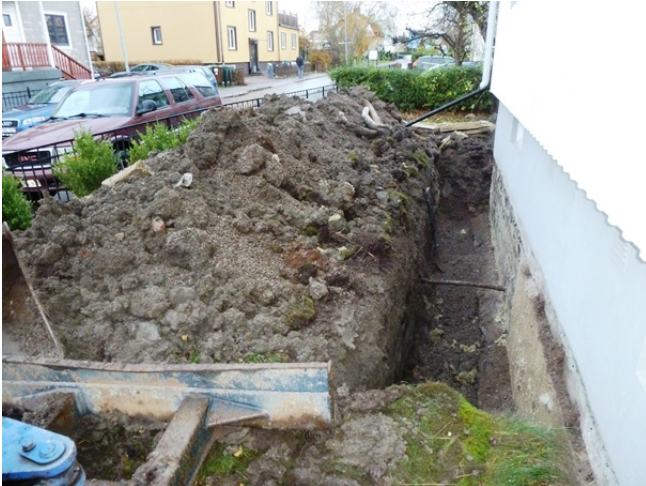
Uppgrävt schakt mot gatan

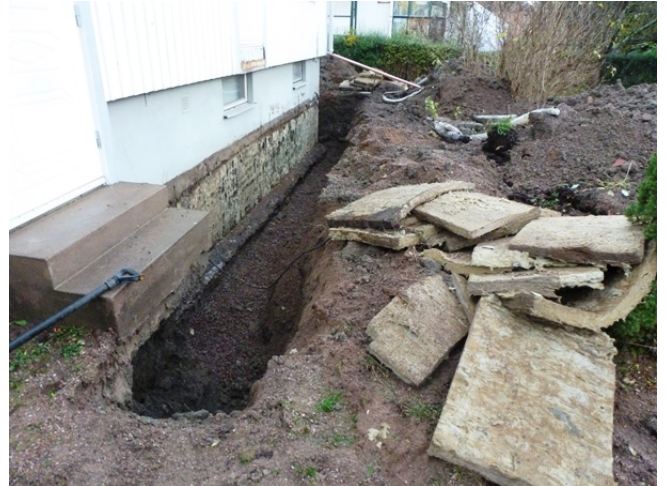
Uppgrävt schakt mot trädgården, borttagning av markskivor som varken håller fukt eller kyla borta men dock utgör ett mekaniskt skydd stenar etc.

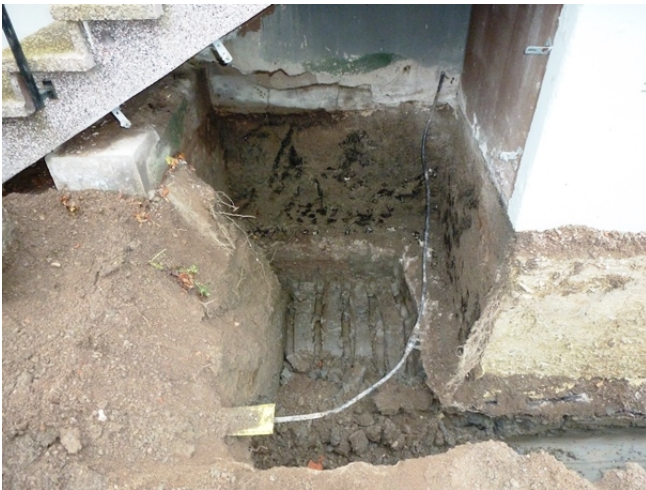
Uppgrävt schakt under entrétrappan. Här går även inkommande elkabel in

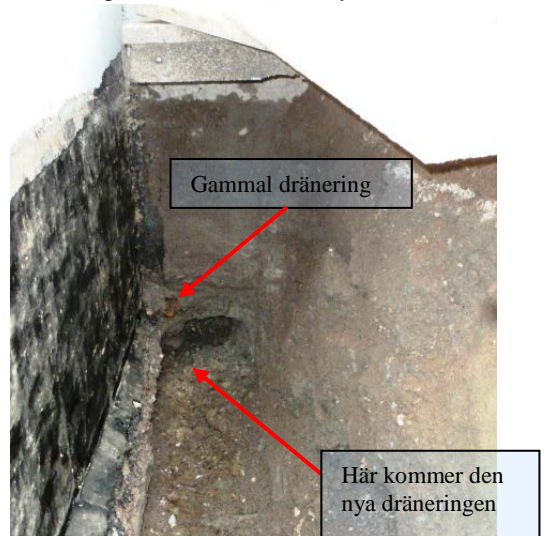
Uppgrävt schakt under entrétrappan. Här kommer den nya dräneringen att läggas.

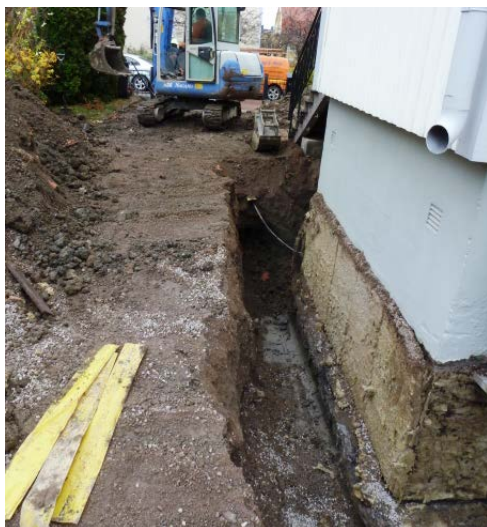
Uppgrävt schakt på entrésidan

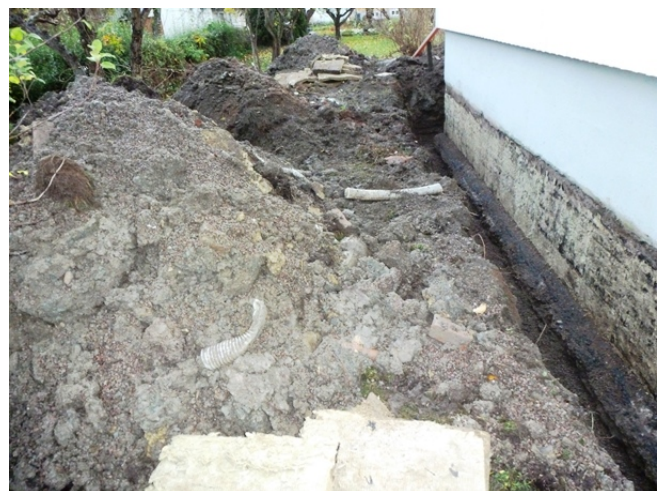
Uppgrävt schakt på baksidan

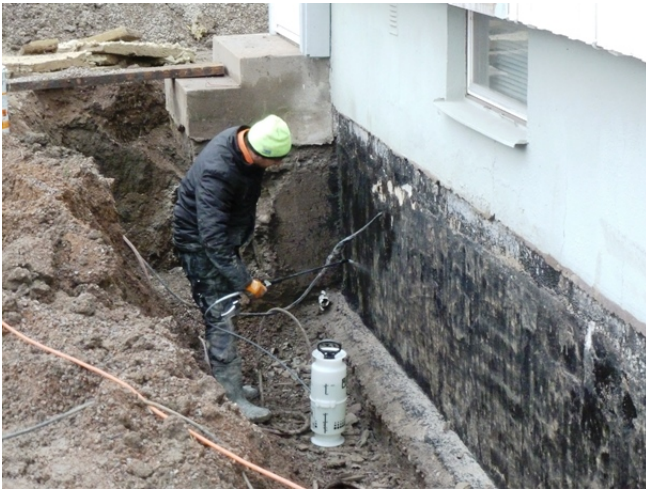
Hela grundmuren rengörs med MVOC-Desinfektion®. Jordbakterier och lukter elimineras.

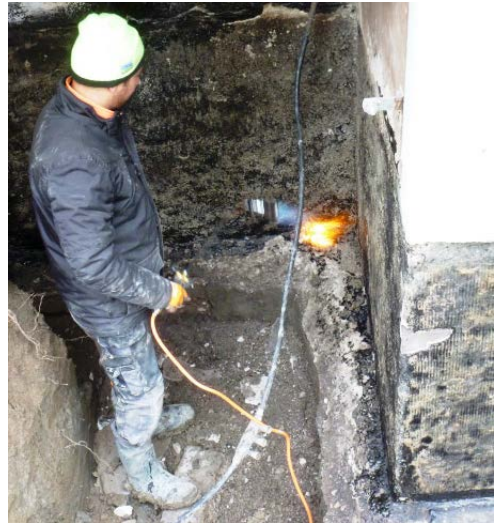
Hela grundmuren gasoltorkas.

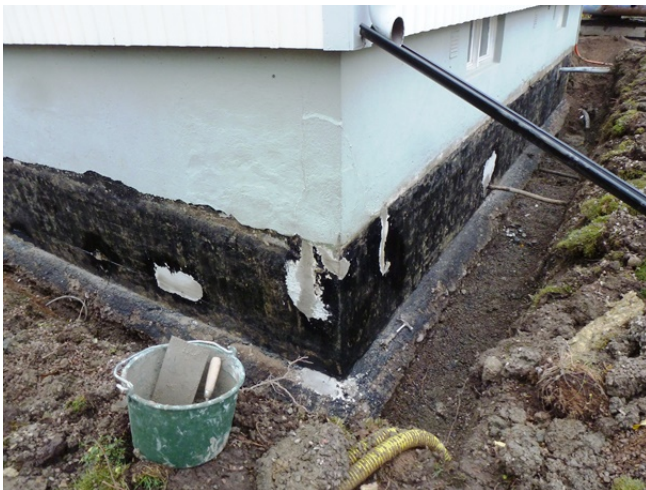
Sprickor och skador i grundmuren lagas.

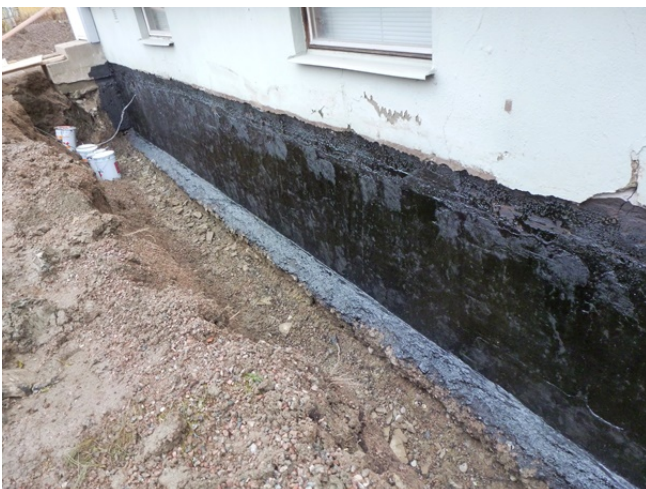
Hela grundmuren primas och appliceras med två lager bitumenmassa.

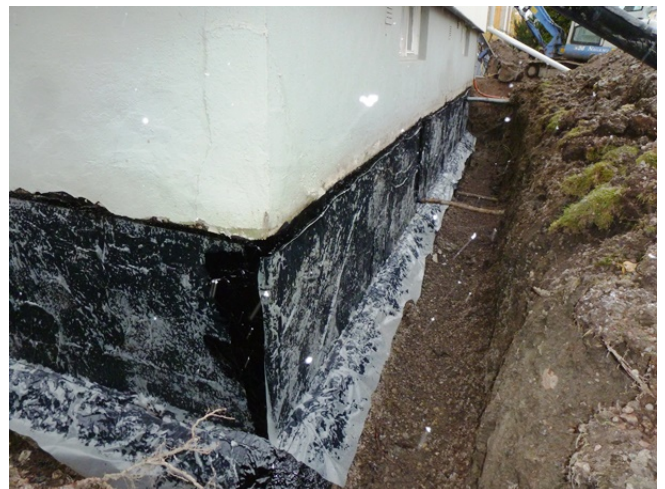
Plastfolie sätts utanpå vilket gör bitumenmassan mycket åldersbeständig, fukt- och vattenavvisande.

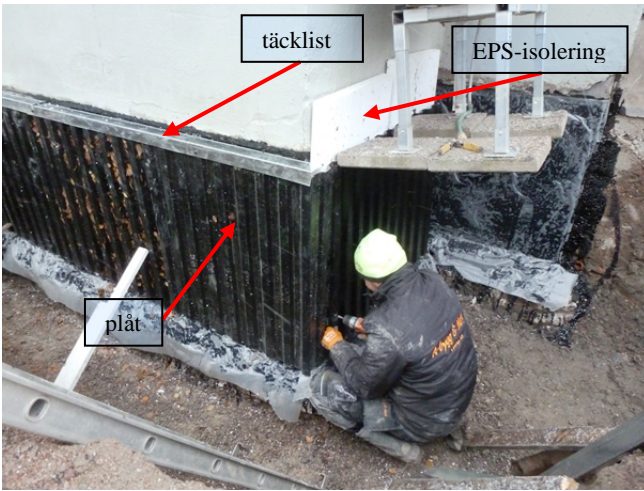
EPS-isolering, plåt och täcklist appliceras.

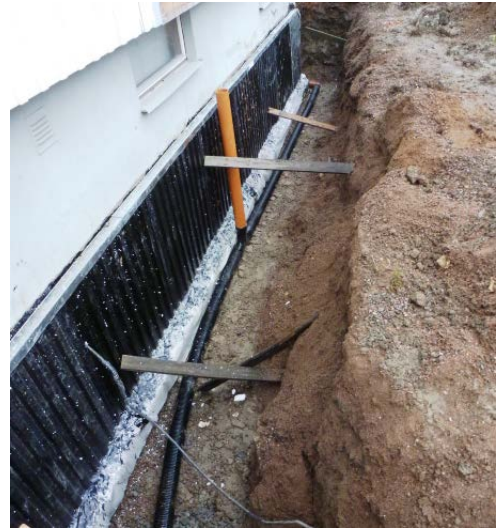
Schakt mot trädgården: Termogrund och dubbelväggigt dräneringsrör med spolrör

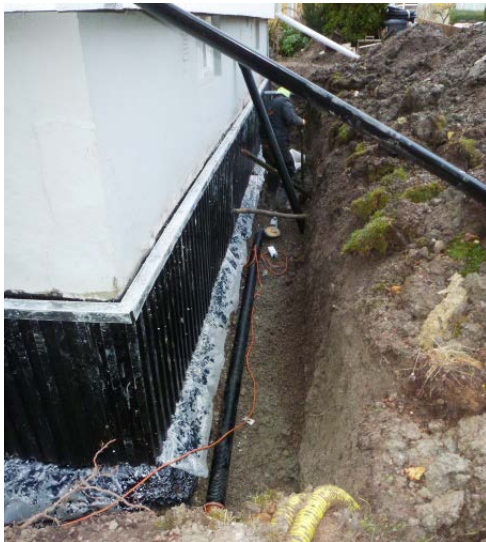
Schakt mot gatan: Anslutning förbereds till dräneringspumpbrunn

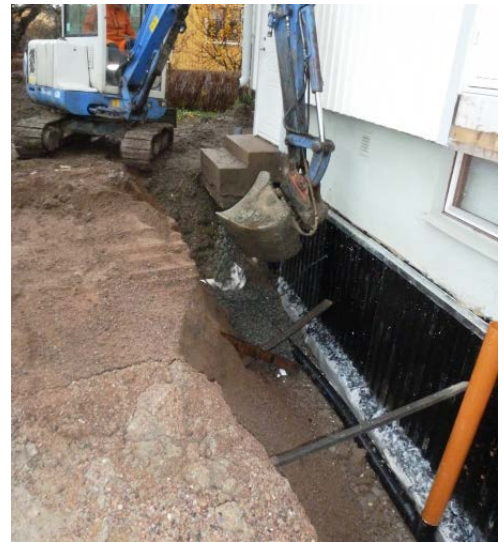
Dräneringsröret omsluts med tvättad singel.

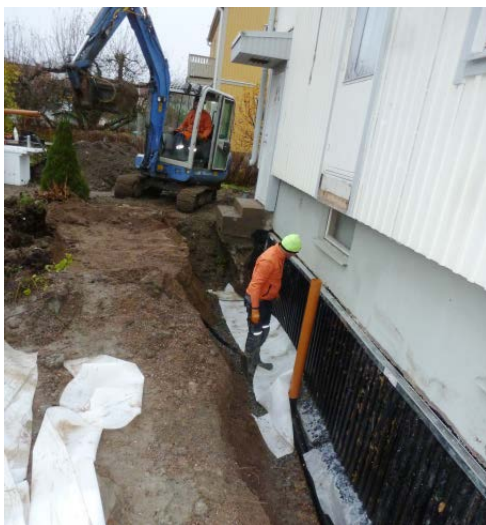
Singelbädden täcks över med markfiberduk.

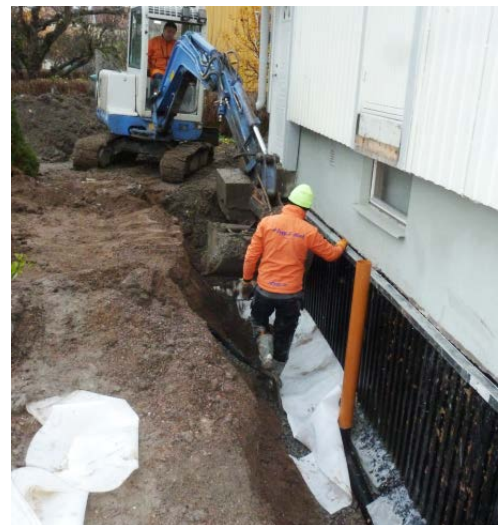
På fiberduken återfylls sedan schaktet med den tidigare uppgrävda jorden. Större stenar och skräp är dock bortsorterat.

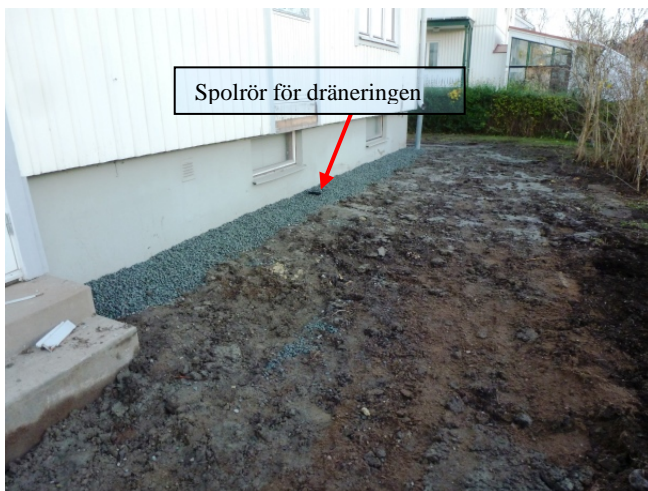
Grovavjämning och singel intill huslivet.

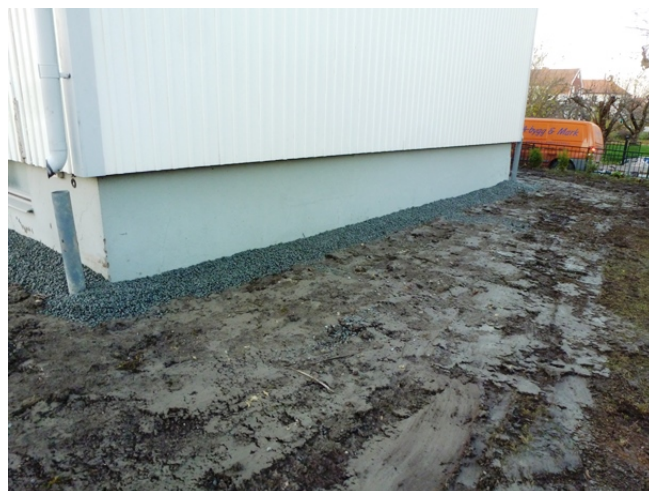
Grovavjämning och singel intill huslivet.

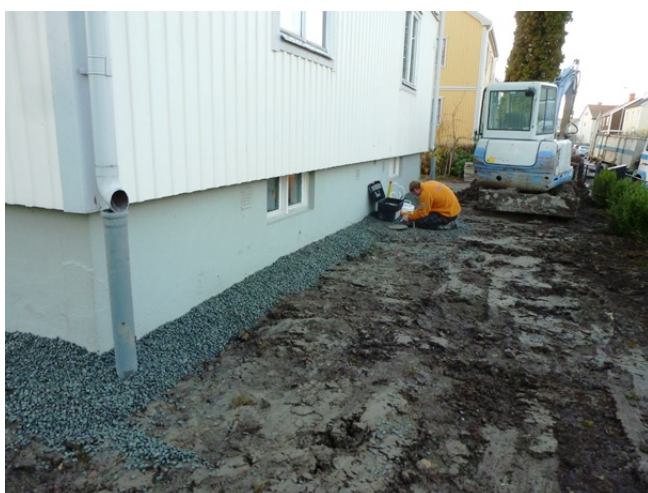
Koppling av el till dräneringspumpen

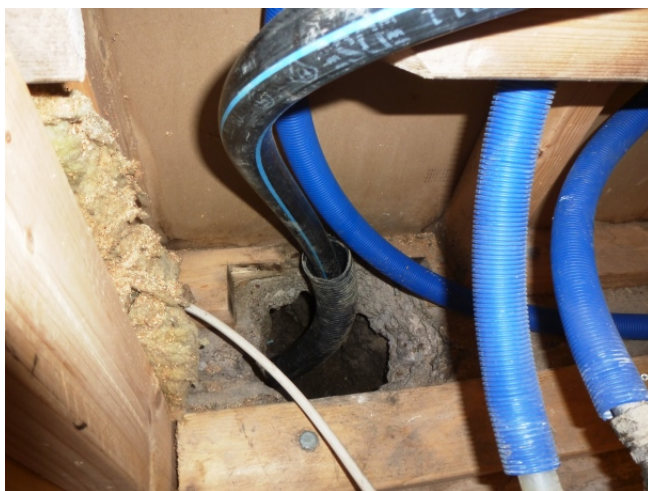
Ny inkommande kallvattenledning, rör-i-rör för ev. framtida byte utan uppbygning av golv.

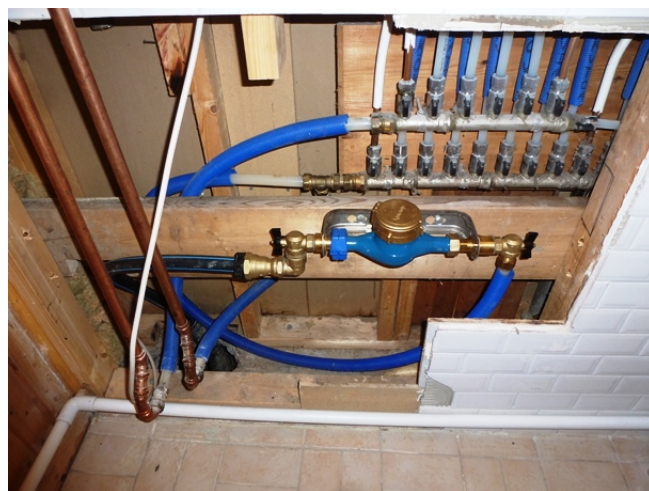
Nytt mätarkoppel till ny inkommande kallvattenledning.

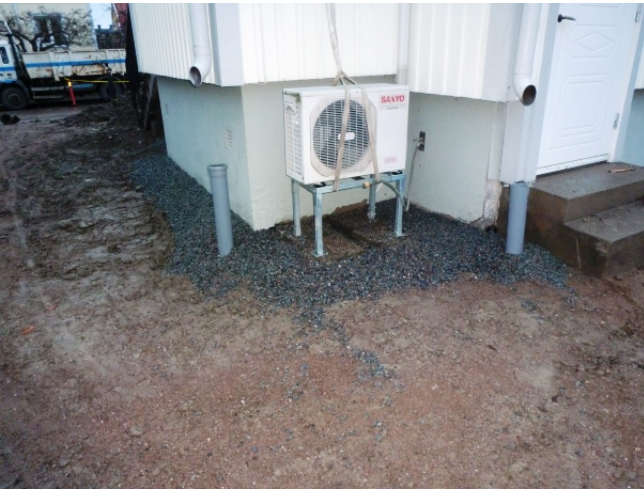
Alla takvattenrör anslöts sedan med självrensande lövsilar till det nya dagvattensystemet

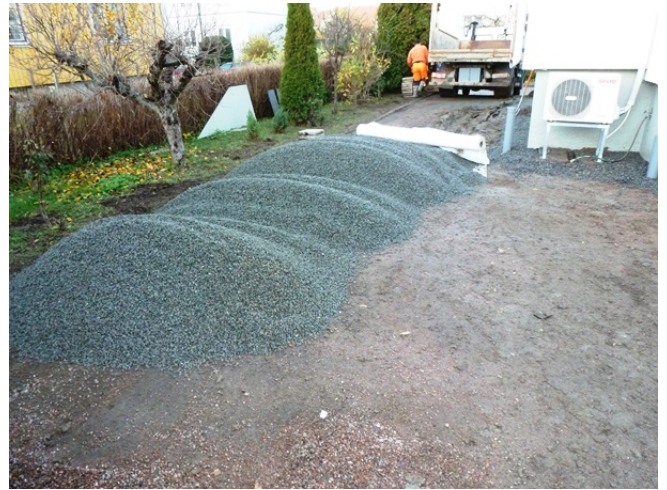
Gårdsinfarten grusades med underliggande markfiberduk.
