Mikrobiell analysrapport - Förskolan

Datum: 2013-05-03
Tid:
Utredare: Thomas Lundin, Kjell Persson

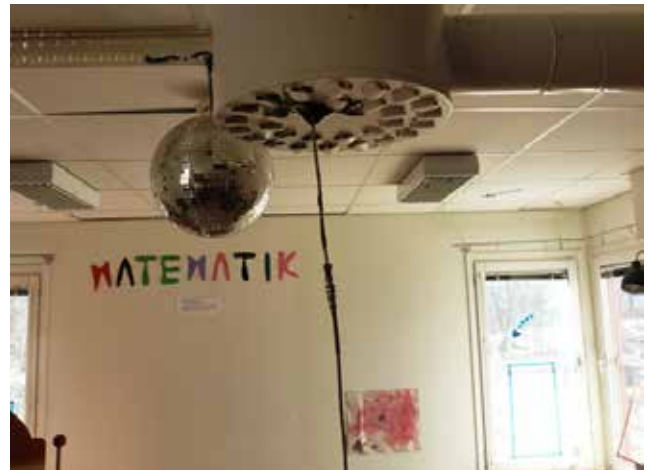
Riklig förekomst av biologiska partiklar i ventilationssystemet och i rummen som ej återfanns i luften utomhus. Se bilaga

Luftpartikelprov ventilation

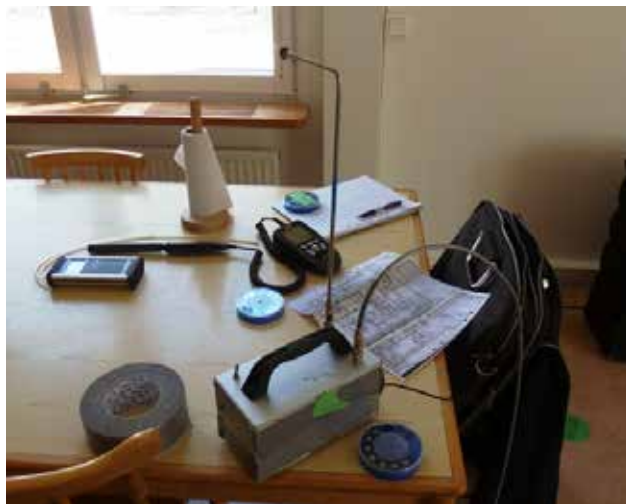
Luftpartikelprov rumsluft

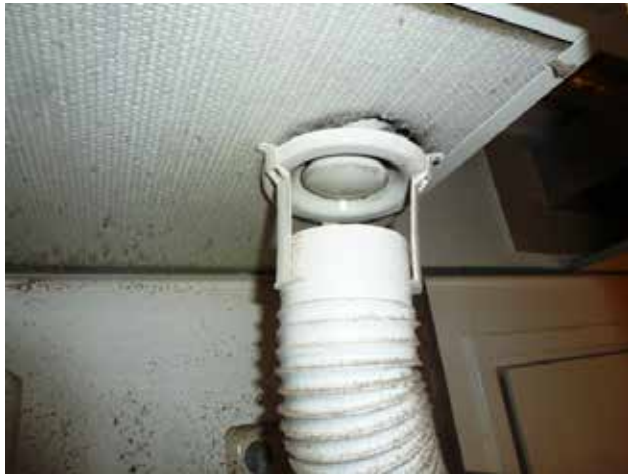
Mikrobiell / osund lukt ifrån omklädningsrum där man har torkskåp till kläder och skor. Torkskåpens våtvarma frånluftsmynningar är inte tätt anslutna till ventilationen utan tillåts till stor del att gå ut i lokalen vilket orsakar illalukt och spridning av bakterier. Stora mängder smuts och damm ligger på skåpens ovansida och sitter på på omgivande väggar och tak.

Torkskåpens frånluft mynnar vid utsug. Bristfällig lösning.

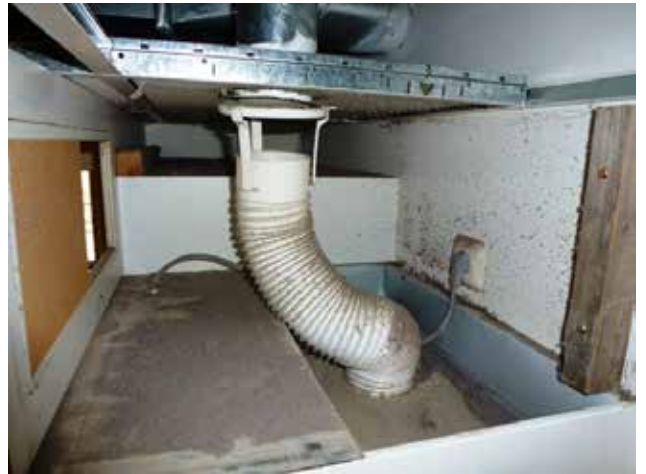
Torkskåpets ovsida. Stora mängder smuts och damm

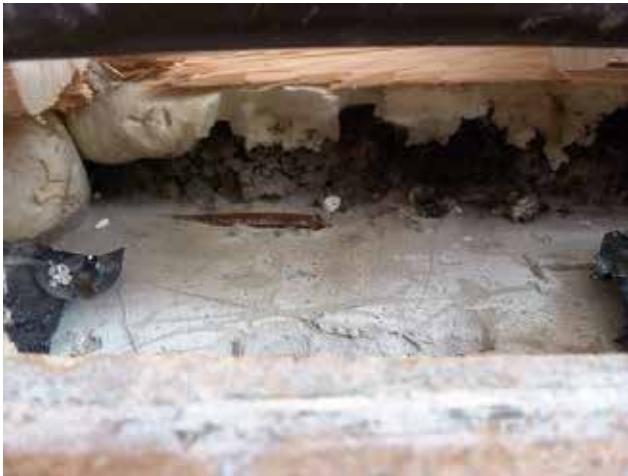
En relativt stor lufttrycksskillnad uppmättes. Mellan 10-15 hPa lägre lufttryck inomhus, alltså undertryck. Undertrycket gör att uteluft sugas/trycks in i väggkonstruktionen genom syllarnas porösa lecablock och kondensvatten bildas, vilket leder till mögelangrepp på organiskt material.

Konstruktion vid ytterväggs syll. Lecablock, fogsium, platonmatta, golvspackel

1. Sanering och patentering av betongplattan. Pantenteringen förseglar golvytan mot emissioner och fukt samt mot radongas från betongplattan.
2. Rengöring av ventilationsanläggningen.
3. Åtgärda konstruktionen av yttersyllar genom sanering och utbyte av mikrobiellt kontaminerat material samt försegling av otätheter.
4. Åtgärda torkskåpens frånluft genom täta anslutningar och rör direkt till utomhusventiler.
5. Vid beläggning av nytt golv rekommenderas plastmatta vilket har en betydligt stabilare förening än linoleummatta. Plastmatta kan läggas då markbetongplattan patenterats och ingen fukt i ångfas uppkommer.
6. Balansera till- och frånluft i ventilationen.
7. Mikrobiell och kemisk luftanalys som bekräftar resultatet av de utförda åtgärderna.

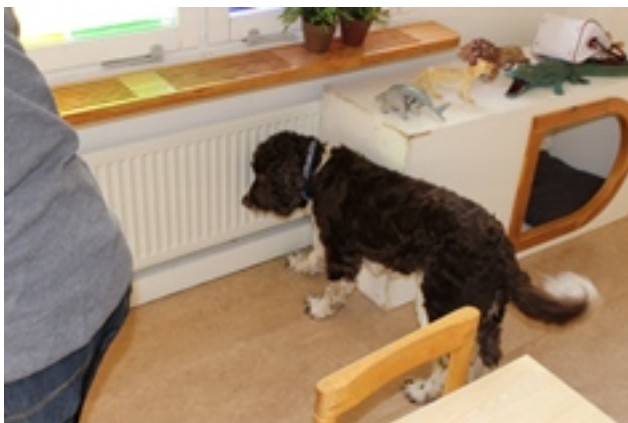
Hunden markerade vid ett flertal ställen mot ytterväggarna, särskilt vid rörgenomföringar till elementen. Hunden markerade även intill ett avloppsrör vilket dock inte behöver tillmätas någon större betydelse eftersom den även markerar vid bakteriell koncentration. Skulle ett eventuellt läckage förekomma där kan det enkelt åtgärdas vid sanering och patentering av betongplattan.

Markering av mögelhund.

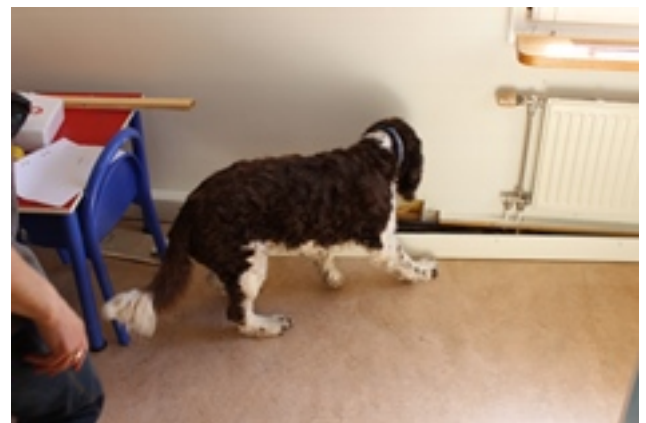
Markering av mögelhund.

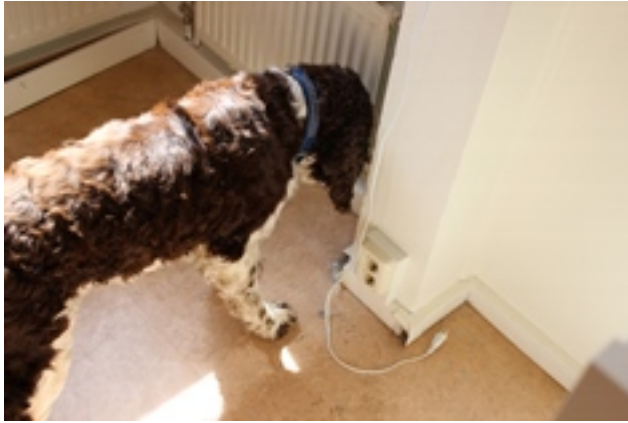
Markering av mögelhund.

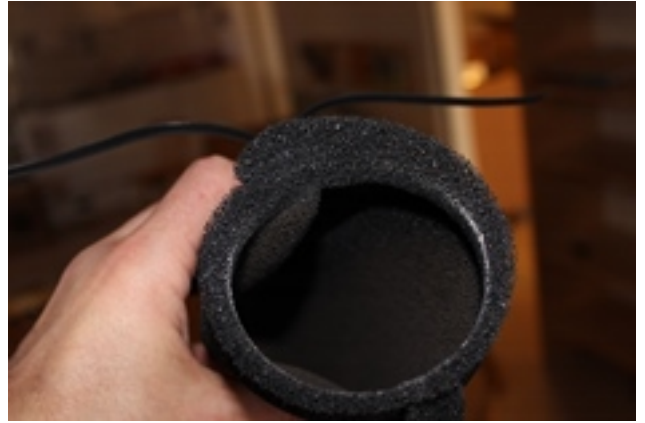
Mycket smutsigt filter från tilluftsventil i Personalmat- o dagrum
