Fuktanalys av husgrund

Datum: 2011-07-01
Tid: 09.00
Besiktningsman: Thomas Lundin,
Carl-Magnus Johansson

Fuktgenomslag på källarplan.

Utredning av fuktorsak i källarplanet, kontrollera fukthalter, skadors omfattning och orsaker samt redovisa utvärdering och förslag till åtgärder.

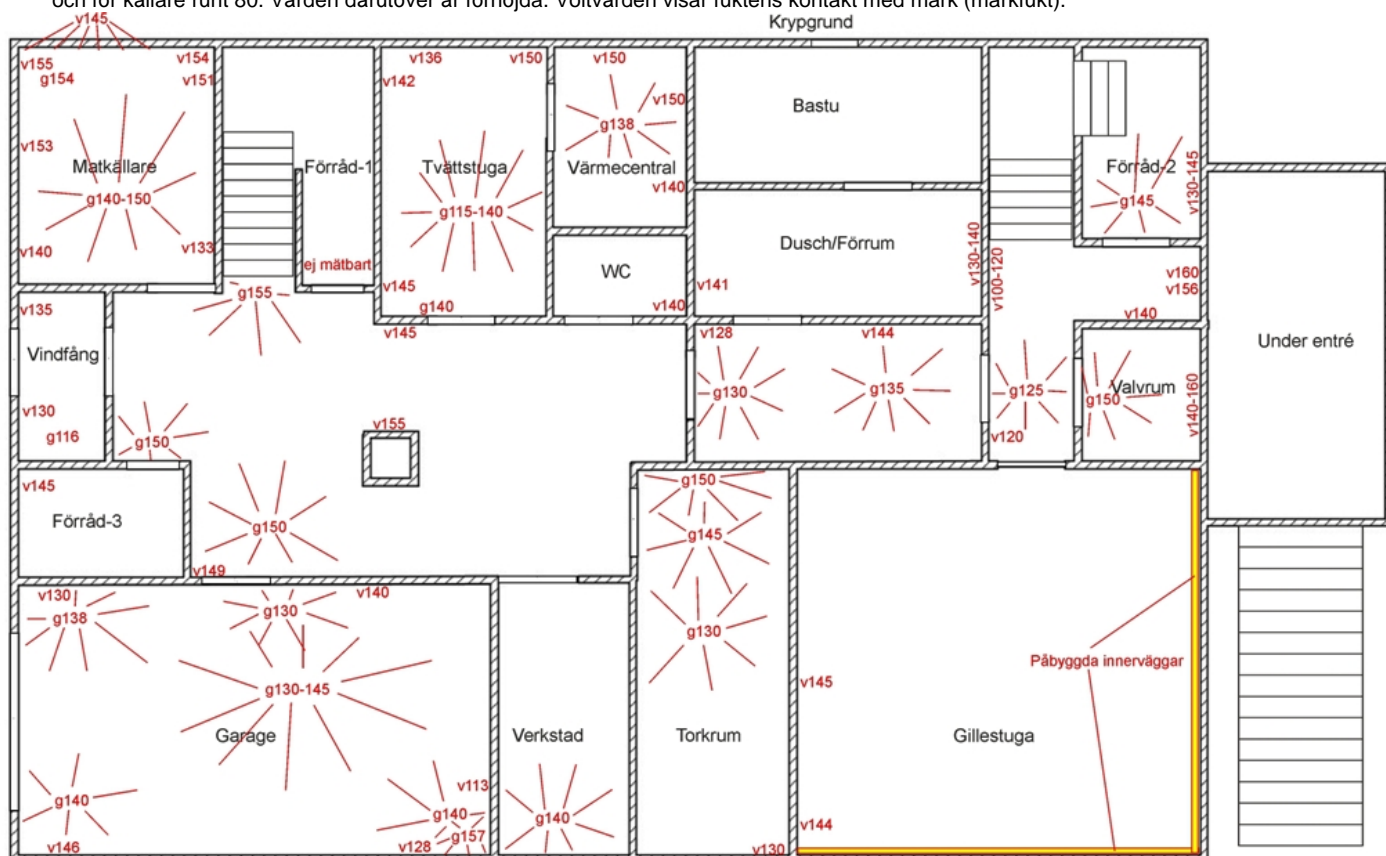
Orientering: Planskiss, Gann-indikeringsvärden (g=golv, v=vägg). Normala Gannvärden för utrymmen ovan mark ligger runt 50 och för källare runt 80. Värden därutöver är förhöjda. Voltvärden visar fukts kontakt med mark (markfukt).

1. Fuktindikeringen påvisade omfattande och mycket höga fukthalter i grundmurar mot mark, betonggolv och i fristående mellanväggar. De höga fuktvärdena uppmättes generellt enbart i grundkonstruktionens nedre delar. Fukten kommer således underifrån och stiger upp till mellan 10-50 cm i väggarna.
2. Kontinuerlig nedbrytning av de mineraliska byggnadsmaterialen med putsskador, saltutfällningar och färgsläpp som följd.
3. Källaren är smutsig och full av föremål och organiskt material. Tillsammans med fukt existerar idealiska betingelser för angrepp av mögel och bakterier.

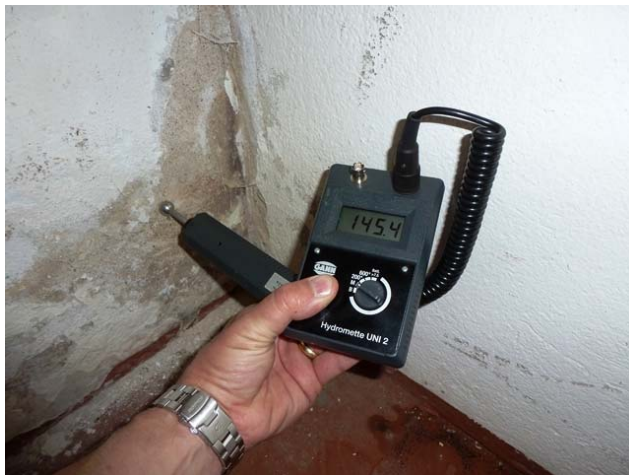
Förråd-3: mycket höga fukthalter, kraftiga putsskador

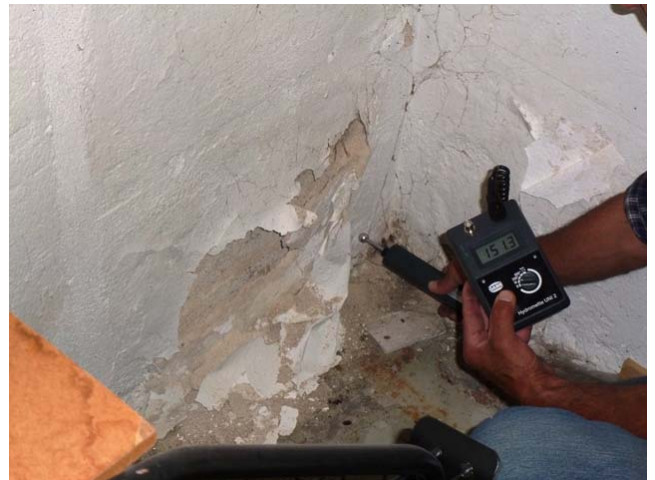
Matkällare: mycket höga fukthalter, kraftiga putsskador, smuts

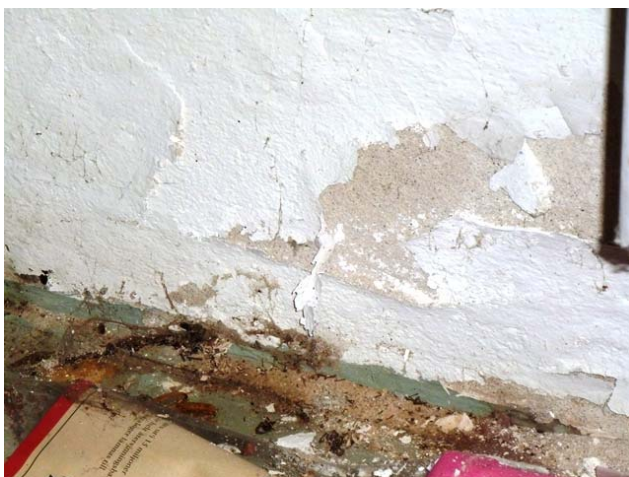
Matkällare: kraftiga putsskador, smuts

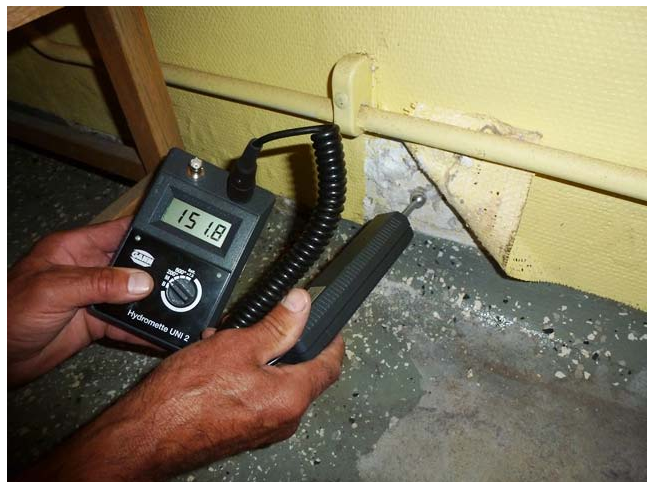
Tvättstuga: mycket höga fukthalter, tapetsläpp. Golvet är målat med diffusionstät färg.

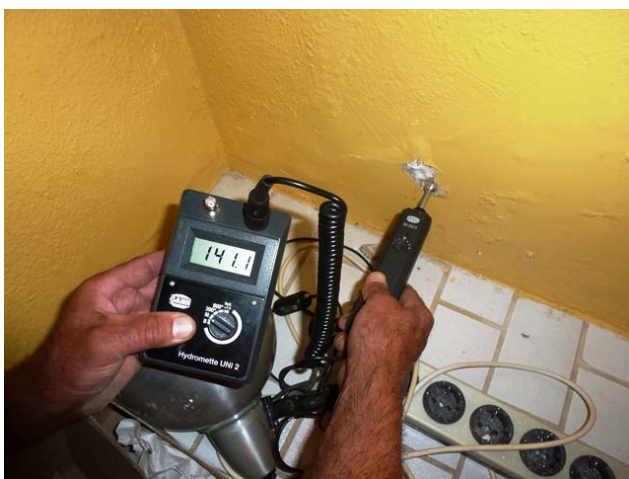
Dusch/Förrum: mycket höga fukthalter i fristående mellanvägg, putsskador

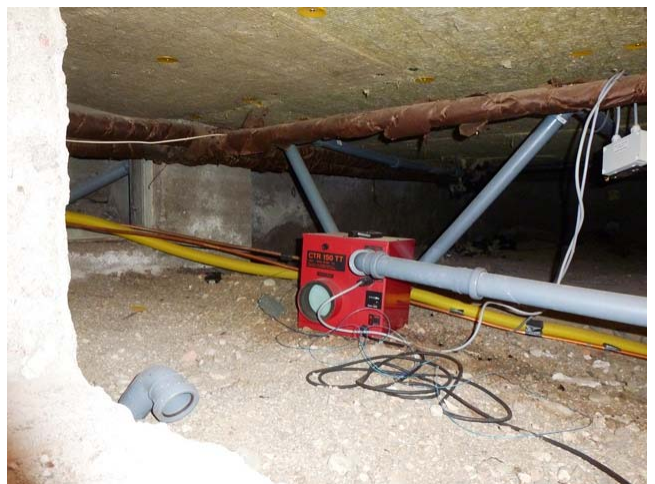
Krypgrund med avfuktare

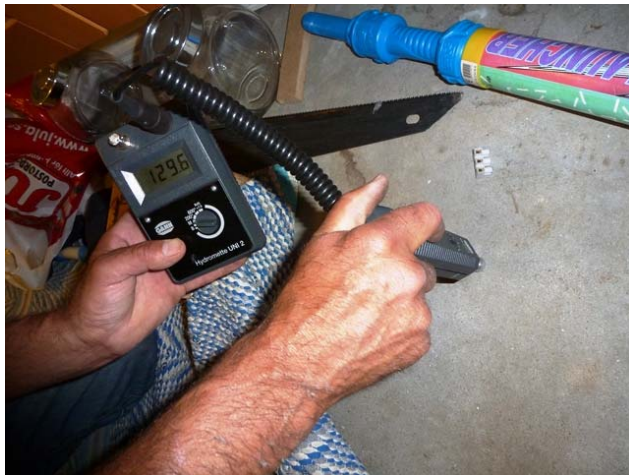
Hallgol: mycket höga fukthalter

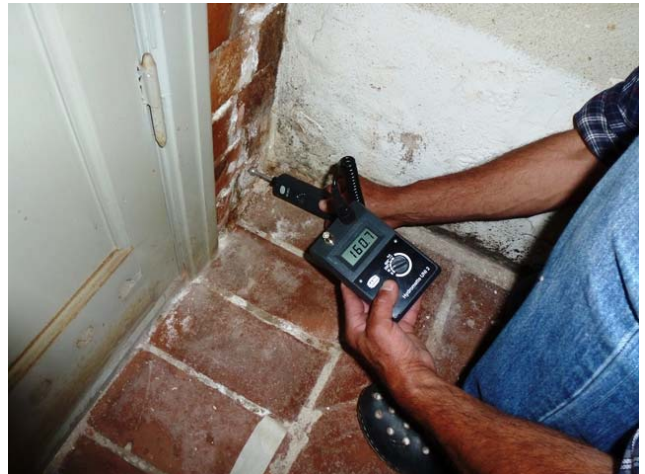
Utanför förråd under stora källartrappan: extremt höga fukthalter, mögel, saltutfällningar, illalukt

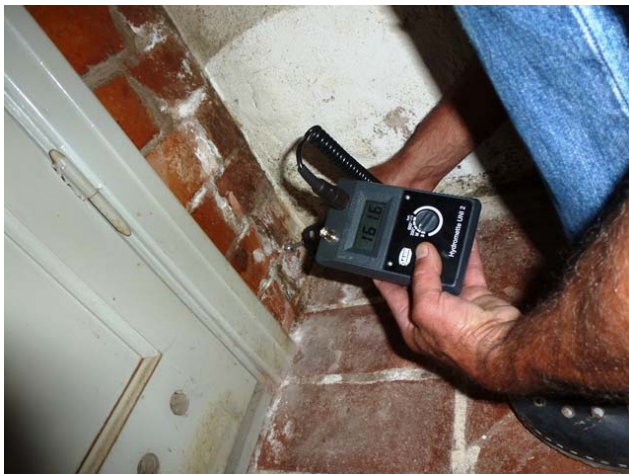
Utanför förråd under stora källartrappan: extremt höga fukthalter, mögel, saltutfällningar, illalukt

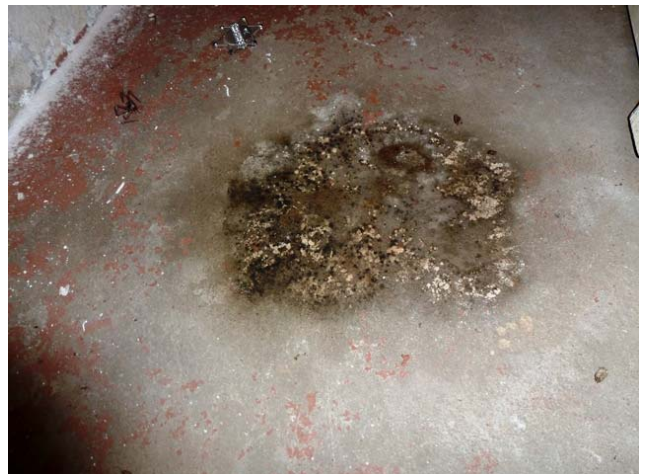
I förråd under stora källartrappan: mycket höga fukthalter, mögel, saltutfällningar, illalukt

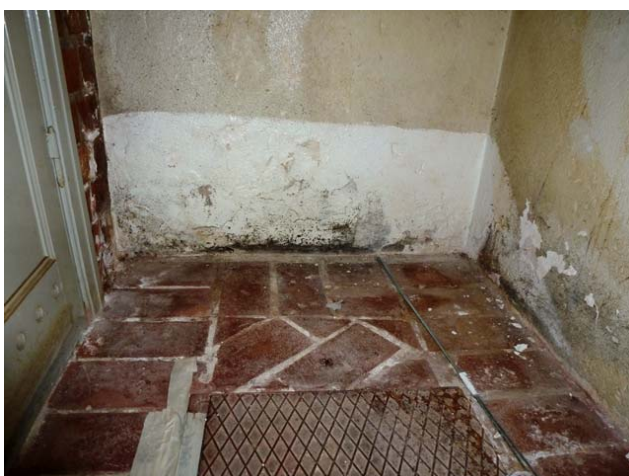
Utanför förråd under stora källartrappan: extremt höga fukthalter, mögel, saltutfällningar, illalukt

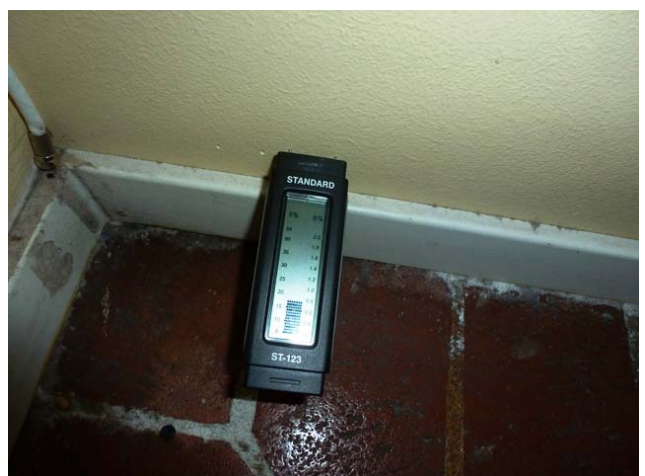
I gillestugan är yttermurarna påbyggda invändigt. Detta är alltid en riskkonstruktion som kräver vidare teknisk undersökning avseende fuktgenomslag och mikrobiella angrepp. Om mögel växer där avger dessa gaser som tränger igenom materialen och kan vara toxiska (giftiga).

Gillestugan: påbyggd innervägg, 17% fuktkvot, saltutfällning på golvet

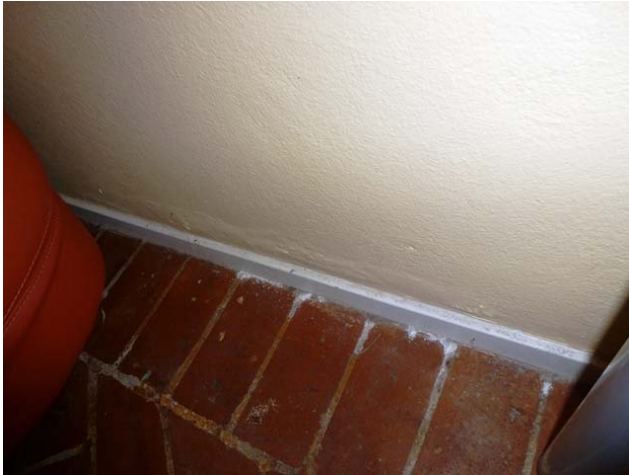
Gillestugan: mellanvägg, blåsor i färgen, saltutfällningar på golvet

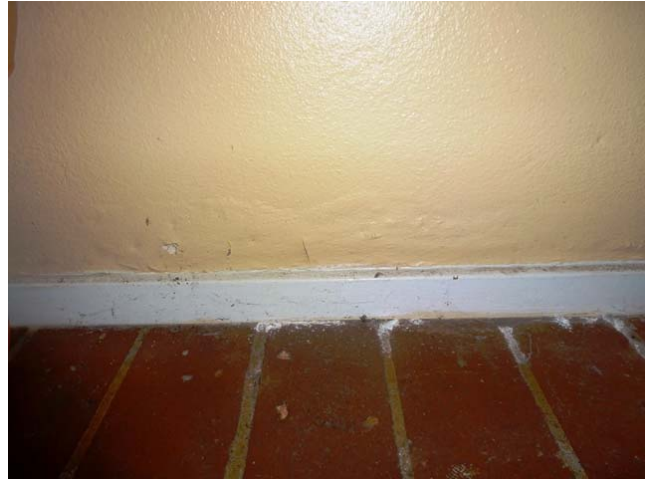
Gillestugan: mellanvägg, blåsor i färgen, saltutfällningar på golvet

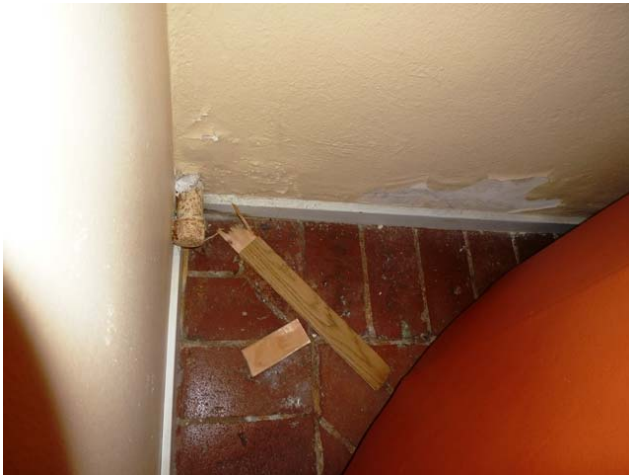
Gillestugan: mellanvägg, putsskador och färgsläpp

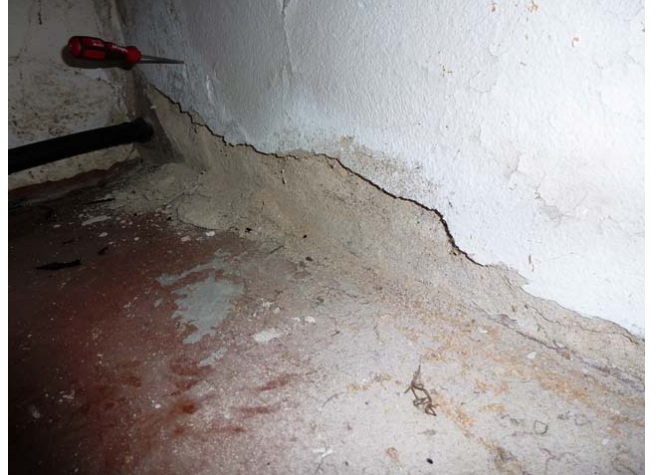
Torkrum: Kraftiga putsskador och färgsläpp

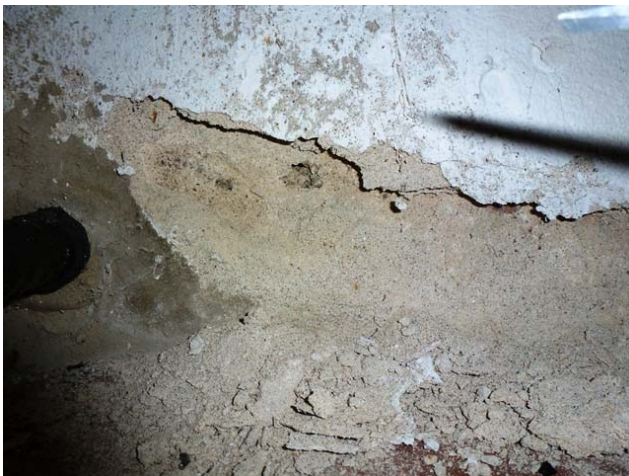
Torkrum: Kraftiga putsskador och färgsläpp

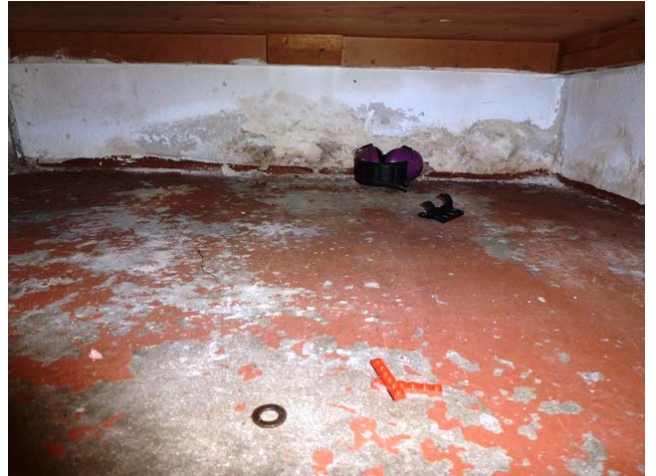
Verkstad: Kraftiga putsskador och färgsläpp

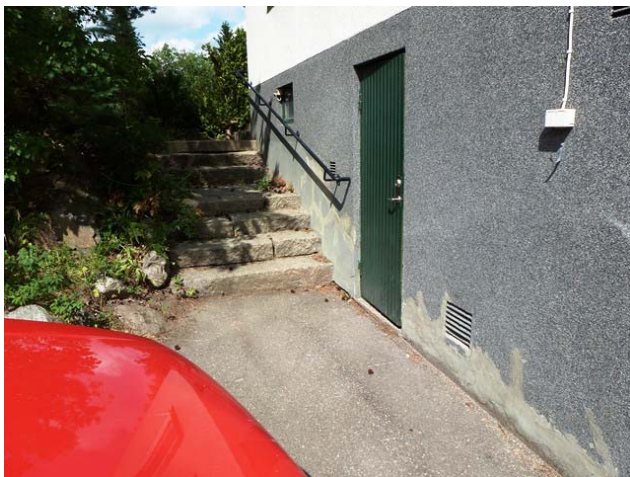
Markfuktskador i fasaden

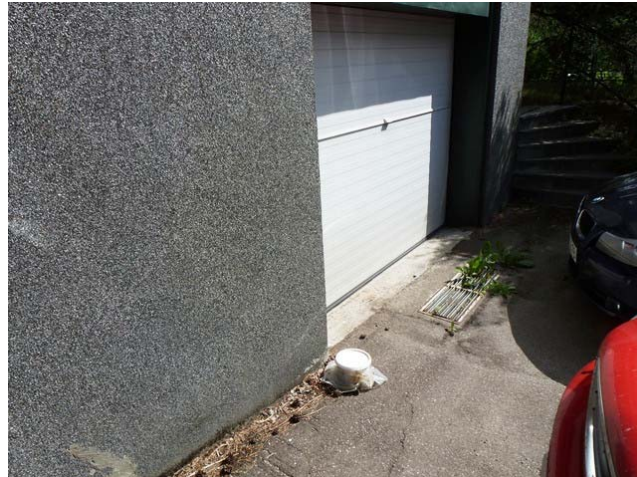
Markfuktskador i fasaden

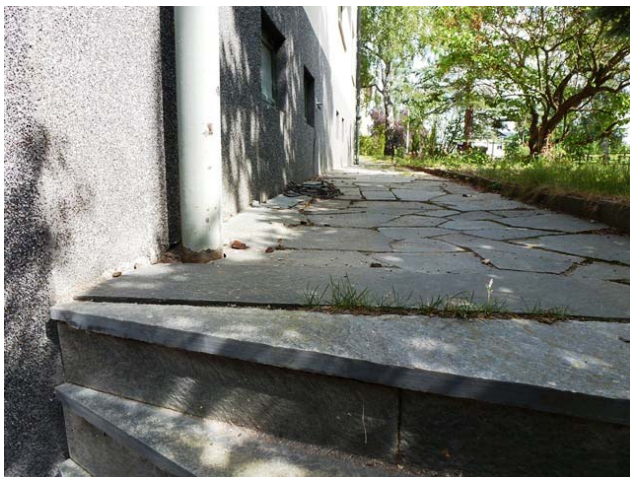
Stenplattorna motverkar att större mängder nederbördsvatten rinner ned vid husgrunden

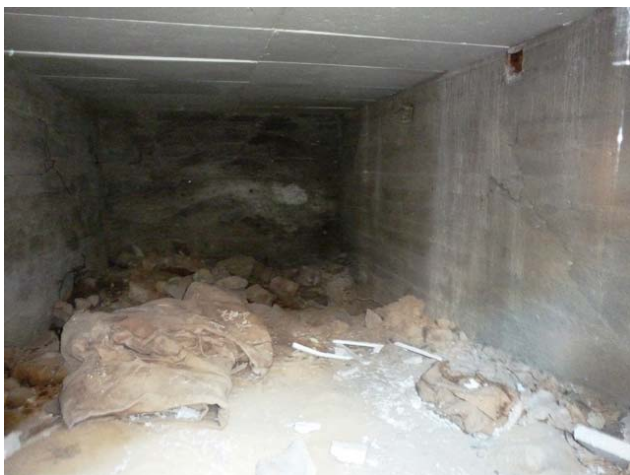
Krypgrund under entrén: utan anmärkning

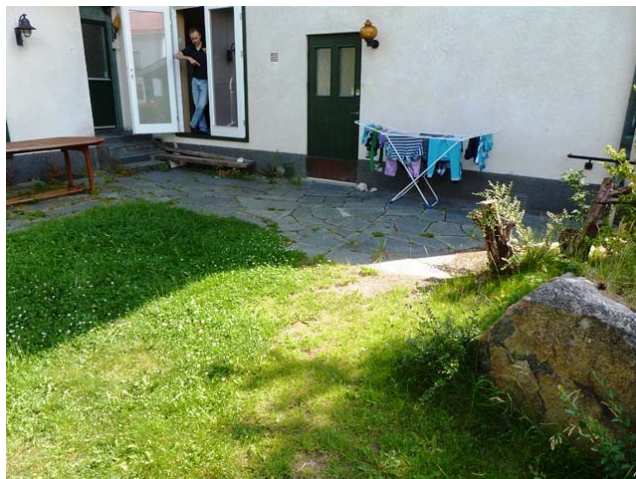
Bakgården: utan anmärkning

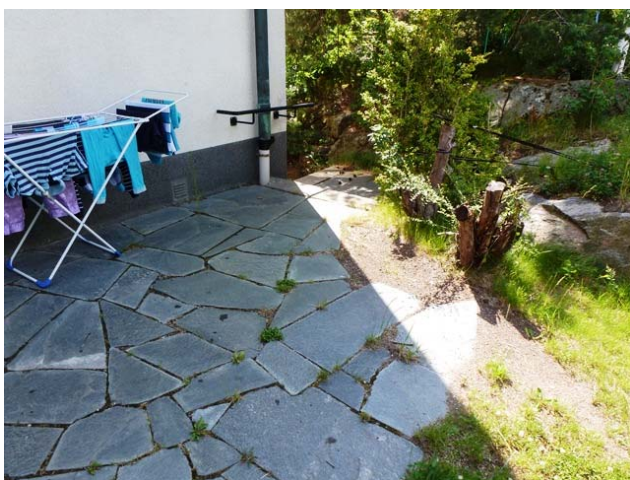
Bakgården: utan anmärkning

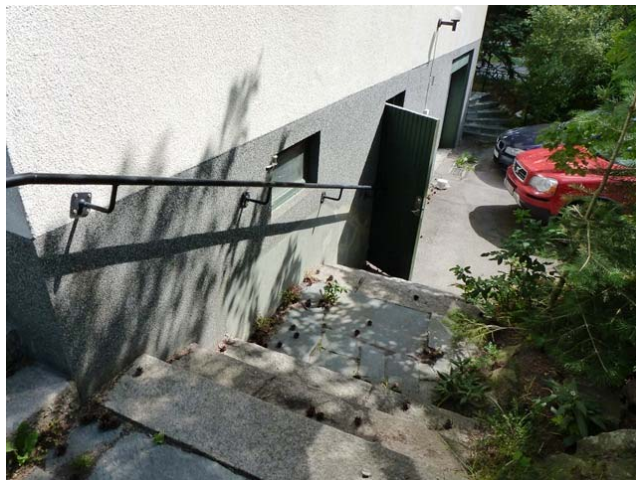
Trappa från bakgården: utan anmärkning
